Gutachterliche Stellungnahme

zu einem Eschenbestand am Osseweg in Höhe des Verbraucher-
marktes Multi-Süd, Stadt Leer

Leer, Oktober 2011

Dipl.-Ing. Wolfgang Buhr

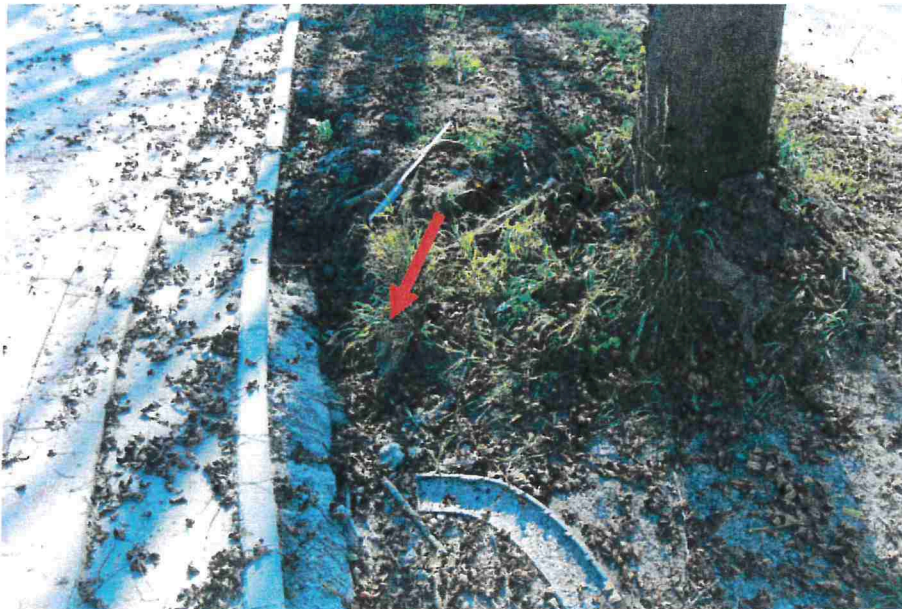
Im Zuge der Realisierung des aktuell fertig gestellten Fuß- und Radweges wurden allen 7 Bäumen vermutlich erhebliche Wurzelverluste zugefügt. Im oberflächennahen Bereich wurde ein wesentlicher Teil der ehemals vorhandenen Feinwurzeln beseitigt oder durch Befahren mit schwerem Gerät bzw. Lagerung von Baumaterialien durch Verdichtung des Bodens und Quetschung geschädigt. Die Auskofferungsarbeiten müssen in den betroffenen Bereichen auch zu einem umfassenden Verlust der zuvor vorhandenen Stark-, Grob- und Schwachwurzeln⁶ der sieben Eschen geführt haben. Bei Baum Nr. 1 wurden eine abgerissene Starkwurzel ($\varnothing = 6,5$ cm) und 3 abgerissene Grobwurzeln gefunden; am Stammfuß von Baum Nr. 7 lag eine ca. 1,0 m lange, abgerissene Starkwurzel mit einem Durchmesser von ca. 12 cm. Ob diese vorgefundenen Wurzelstücke von den untersuchten Bäumen stammen, konnte im Rahmen der Untersuchung nicht geklärt werden.

Foto 2: Blick von Norden auf den Kronentraufbereich von Baum Nr. 1. Oberflächennah ist der Feinwurzelhorizont mit der Grasnarbe fast vollständig abgetragen bzw. zerstört worden. Der untere Pfeil zeigt die Kante der Auskofferung für die Herstellung des Fuß- und Radweges

Baum-Nr.	Baumart	Baumhöhe in m	Stammumfang (StU), Stamm-Ø in cm	Standort / auffällige Merkmale	Defektsymptome / Ergebnis vertiefender Untersuchungen	Totholz in %	Vitalität	erforderliche Maßnahmen
1	Gemeine Esche (<i>Fraxinus excelsior</i>)	13,5	125, Ø 40	<u>Standort:</u> Baumstreifen zwischen Osseweg und neu angelegtem Fuß- und Radweg; Auskofferungen im Zuge des Wegebaus bis 0,8 m an den Stammfuß heran (Kronentraufbereich). Fahrbahnrand Osseweg 1, 70 m von Stammfuß entfernt.	<u>Krone:</u> Krone zeigt partiell Absterbeerscheinungen (Verdacht auf Eschentriebsterben (ETS)); vermehrter Neuaustrieb nach Absterben von Kronenpartien. Totholz. <u>Stamm:</u> Starke Rindenschädigungen vermutl. durch Krebs infolge Befalls mit <i>Nectria galligena</i> und mechanische Verletzungen. <u>Stammfuß:</u> Erhebliche Wurzelverluste durch Wegebau (abgerissene Stark-, Grob-, Schwach- und Feinwurzeln)	> 5%	3	1. Totholz beseitigung 2. Standsicherheit kann ohne vertiefende Untersuchungen (Aufgrabung) nicht gewährleistet werden. Empfehlung: Fällung aufgrund der Summe der Beeinträchtigungen

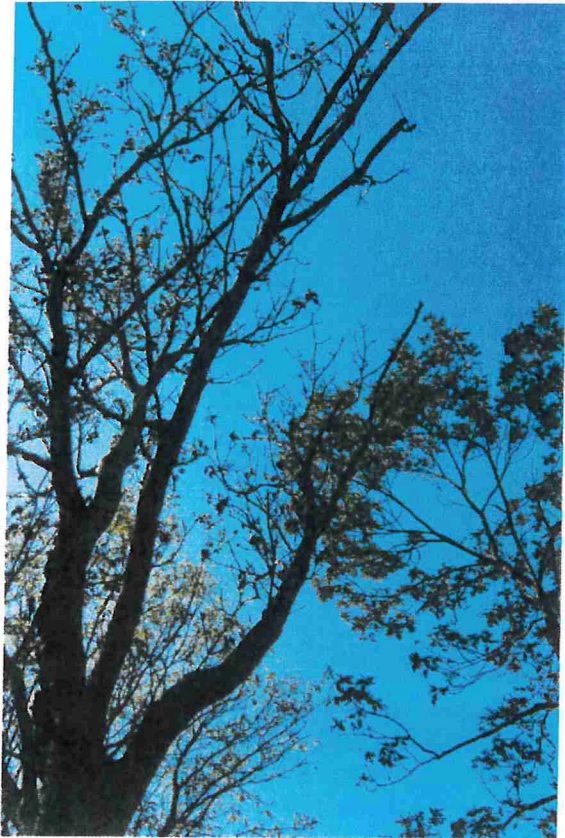
An einzelnen Bäumen wurden Astausbrüche (evtl. Sturmschäden/Baustelle) und Astungswunden festgestellt. Baum Nr. 1 zeigt im Kronen- und Stammbereich zahlreiche lokale aber auch längsrissige Rindennekrosen biotischen Ursprungs.

Foto 3: Krone von Baum Nr. 1 zeigt mehrere abgestorbene Starkäste

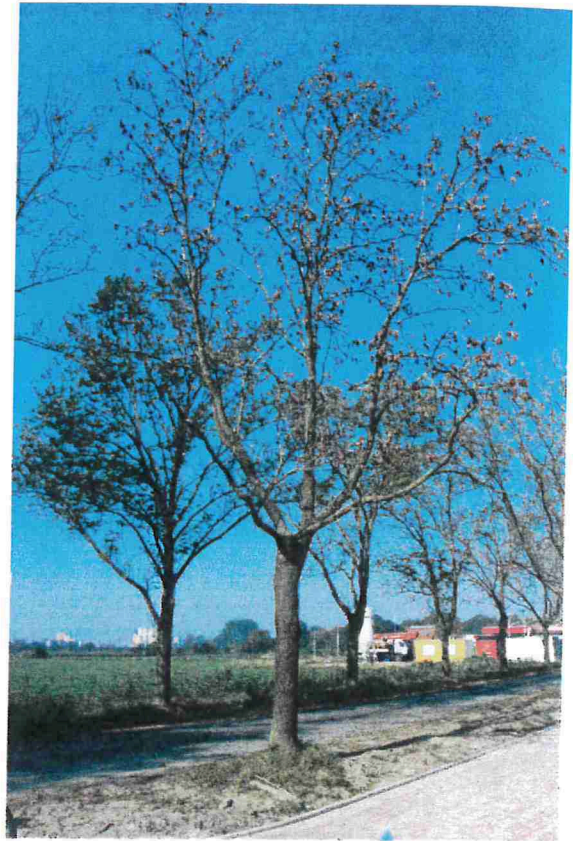
Foto 4: Blick von Südosten auf Baum Nr. 7 (Vordergrund). Im Rahmen des Wegebaus ist die Grasnarbe incl. des Feinwurzelschizontes fast vollständig beseitigt worden. Früher, vollständiger Laubverlust.

Baum-Nr.	Baumart	Baumhöhe in m	Stammumfang (StU), Stamm-Ø in cm	Standort / auffällige Merkmale	Defektsymptome / Ergebnis vertiefender Untersuchungen	Totholz in %	Vitalität	erforderliche Maßnahmen
7	Gemeine Esche (<i>Fraxinus excelsior</i>)	13,5	118, Ø 37,5	<u>Standort:</u> Baumstreifen zwischen Osseweg und neu angelegtem Fuß- und Radweg; Auskofferungen im Zuge des Wegebau bis 0,7 m an den Stammfuß heran (Kronentraubereich). Fahrbahnrand Osseweg 1, 70 m von Stammfuß entfernt.	<u>Krone:</u> Krone zeigt Absterbescheinungen (Verdacht auf Eschentriebsterben (ETS) bzw. Wipfeldürre infolge Wurzelverlusten). Totholz. Astabbrüche <u>Stammfuß:</u> Baumstreifenflächen um Baum Nr. 7 wurden im Rahmen des Wegebauaus erheblich beeinträchtigt (erhebliche Wurzelverluste durch Wegebau vermutet)	> 5%	3	1. Totholzbeseitigung 2. Standsicherheit kann ohne vertiefende Untersuchungen (Aufgrabung) nicht gewährleistet werden.

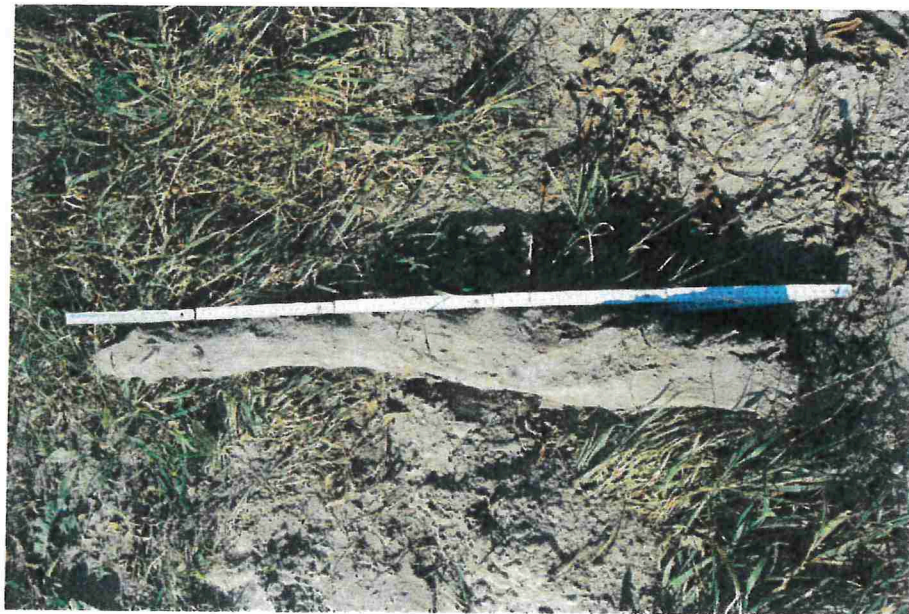
Foto 5: Stammnah bei Baum Nr. 7 vorgefundener, abgerissener Starkwurzelschnitt (Länge ca. 1,0 m)

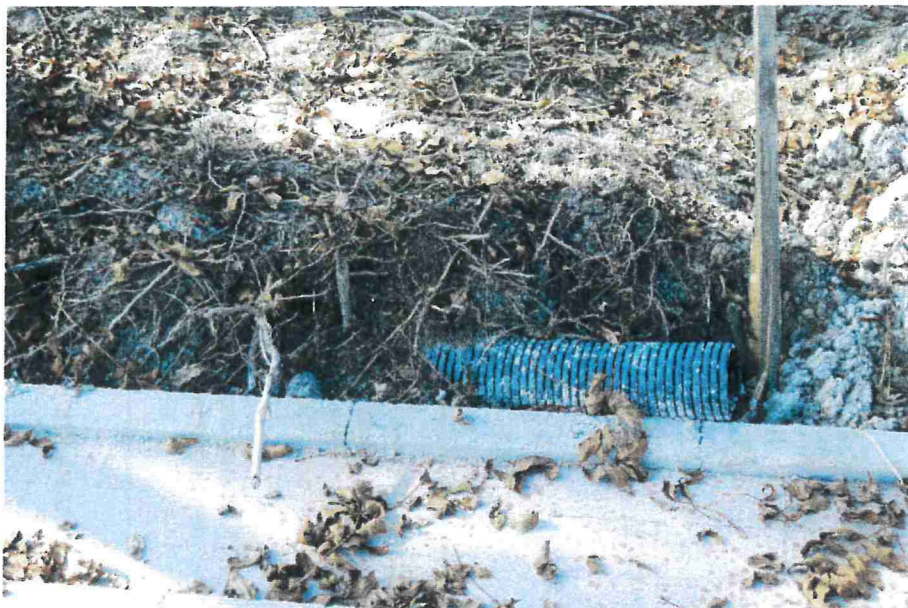
Foto 6: Wurzelschäden zwischen den Bäumen Nr. 2 und 3 infolge Wegebau und Drainageverlegung

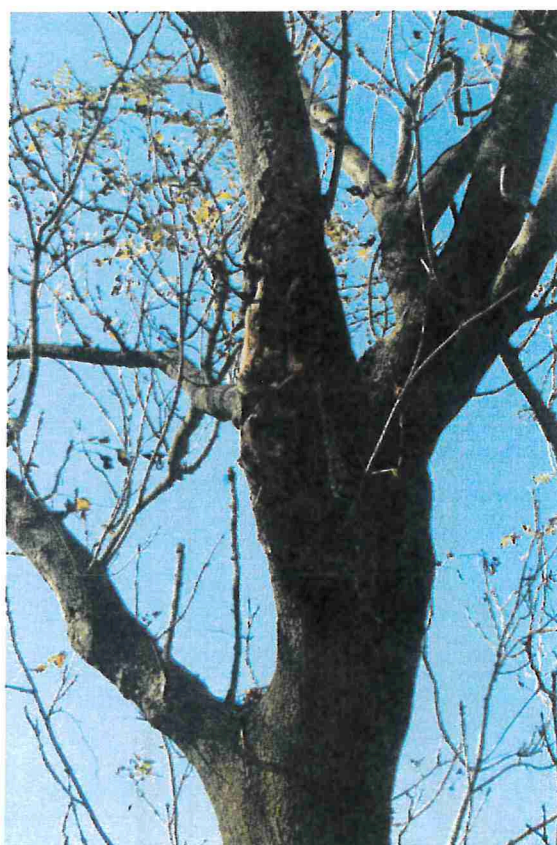
Foto 7: Blick von Osten auf den Kronenan-satz von Baum Nr. 14. Relativ frischer An-fahrsschaden in ca. 3,50 m Höhe an östlichem Starkast oberhalb der Fahrbahn des Osse-wegs.
