Gebäudeuntersuchung

zum Zweck der artenschutzrechtlichen Risikobewertung
durch Bau-/Abrissmaßnahmen

Objekt Gebäudebestand im Geltungsbereich des
 Bebauungsplanes 140 B "Steintoranger-Rathaus"

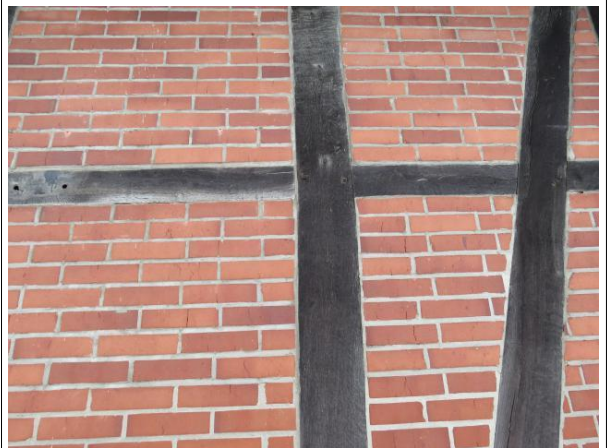
[4]

- Nachweisart	Kotfund	Art	Langohr (<i>Plecotus sp.</i>)
Besiedlung Fledermäuse	ja [19], Lehmsspalte	Art des Quartiers	Sommerquartier
- Nachweisart	Kotanhafungen	Art	Zwergfledermaus
Besiedlung Eulenvögel	nein	Art	-
Besiedlung Falken	nein	Art	-
Besiedlung Bilche	nein	Art	-
Besiedlung Hornissen	nein	Besiedlung Wespen	nein
Fassade	Ziegelfachwerk, guter Erhaltungszustand, keine potentiell für Fledermäuse nutzbare Strukturen [4, 12, 13]		
Besiedlung Fledermäuse	nein	Art des Quartiers	-

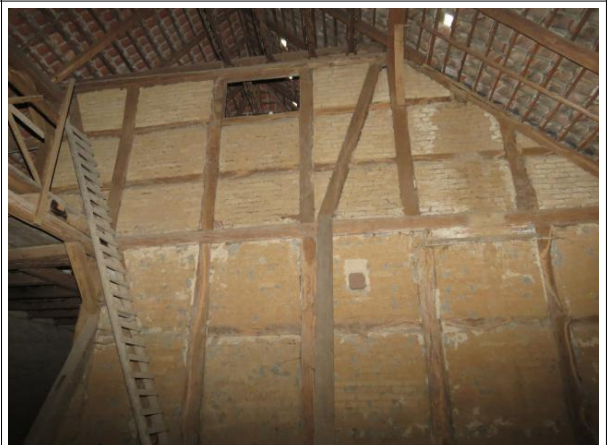
[18]

- Nachweisart	nein	Art	-
Besiedlung Eulenvögel	nein	Art	-
Besiedlung Falken	nein	Art	-
Besiedlung Bilche	nein	Art	-
Besiedlung Hornissen	nein	Besiedlung Wespen	nein
Gebäudeinneres	Holzständerwerk, trockenes Raumklima [18 bis 24], Zwischenwand (Lehmziegelfachwerk)[18, 19]		
Besiedlung Fledermäuse	ja [24], Fachwerk	Art des Quartiers	Sommerquartier

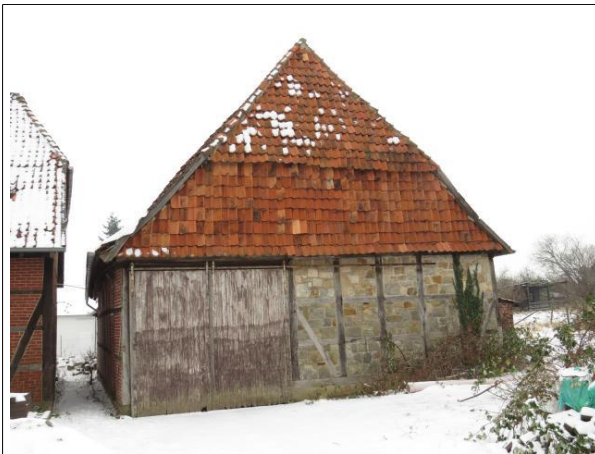
[55]

Gebäudebeschreibung	Fachwerkscheune, ohne durchgehenden Boden. Guter Erhaltungszustand. Bauliche Verbindung von ursprünglich 2 Gebäuden [55, 59, 62, 63, 65, 66]		
Dachbereich	nicht begehbar, guter Erhaltungszustand [55-59, 74, 75, 77]		
Besiedlung Fledermäuse	ja	Art des Quartiers	Sommerquartier Dachstuhl

- Nachweisart	Kot- und Fettanhaftung	Art	Zwergfledermaus
Besiedlung Eulenvögel	nein	Art	-
Besiedlung Falken	nein	Art	-
Besiedlung Bilche	nein	Art	-
Besiedlung Hornissen	nein	Besiedlung Wespen	nein
Gebäudeinneres	Holzständerwerk [74-78], trockenes Raumklima, Dieseltank [75]		
Besiedlung Fledermäuse	nein	Art des Quartiers	-

- Nachweisart	-	Art	-
Besiedlung Fassadenbr.	nein	Art	-
Artenschutzrechtlicher Konflikt	Quartierverlust Fledermäuse	Empfohlene CEF-Maßnahmen	Aufhängung 1 Kasten [A2]
Empfohlene Vermeidungsmaßnahmen	Abriss im Winter 2015/16	Empfohlene Ausgleichsmaßnahmen	keine
Bemerkungen	<p>An einem Ständerwerk wurde Kot der Zwergfledermaus gefunden. Dieser Fund weist aufgrund der Struktur auf ein Sommerquartier hin, das sporadisch genutzt wird.</p> <p>Der artenschutzrechtliche Konflikt kann durch die Installation geeigneter Ersatzquartiere vor dem 30. März 2016 aufgelöst werden.</p> <p>Weiteres Quartierpotential besteht zumindest theoretisch. Ein Abriss im Winter wird deshalb zur Vermeidung unbeabsichtigter Tötungen empfohlen.</p> <p>Erwähnenswert sind Fraßgänge des Eichenheldbockes in Balken im Fassadenbereich [71, 72] auf der Nordseite. Die Larven dieser Art entwickeln sich im stehenden Holz und nicht im Bauholz. Vielmehr weisen diese historischen Fraßgänge auf ein früheres Vorkommen dieser äußerst seltenen Art in der Umgebung Pattensens im 18. Jahrhundert hin. Artenschutzrechtlich ist diese Beobachtung irrelevant, faunenhistorisch jedoch von Bedeutung⁴.</p>

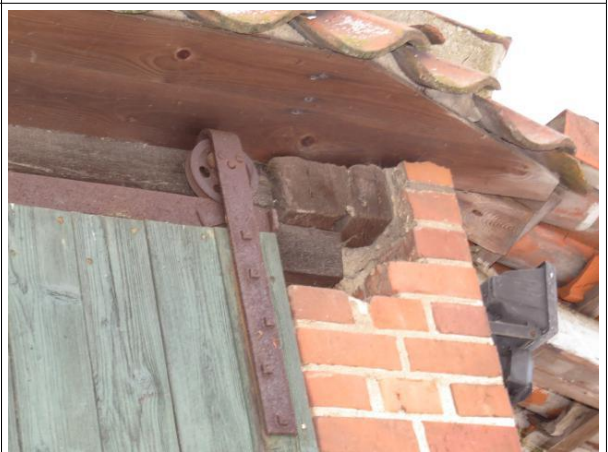
- Nachweisart	-	Art	-
Besiedlung Eulenvögel	nein	Art	-
Besiedlung Falken	nein	Art	-
Besiedlung Bilche	nein	Art	-
Besiedlung Hornissen	nein	Besiedlung Wespen	nein
Fassade	Ziegelfachwerk, guter Erhaltungszustand		
Besiedlung Fledermäuse	ja [82]	Art des Quartiers	Sommerquartier

- Nachweisart	Kotanhaftung	Art	Zwergfledermaus
Besiedlung Fassadenbr.	nein	Art	-
Artenschutzrechtlicher Konflikt	Quartierverlust Fledermäuse	Empfohlene CEF-Maßnahmen	Aufhängung 1 Kasten [A2]
Empfohlene Vermeidungsmaßnahmen	Abriss im Winter 2015/16	Empfohlene Ausgleichsmaßnahmen	keine
Bemerkungen	<p>Im Lagerbereich eines Rollltores wurde Kot der Zwergfledermaus gefunden. Dieser Fund weist aufgrund der Struktur auf ein Sommerquartier hin, das sporadisch genutzt wird.</p> <p>Der artenschutzrechtliche Konflikt kann durch die Installation eines geeigneten Ersatzquartiere vor dem 30. März 2016 aufgelöst werden.</p> <p>Weiteres Quartierpotential besteht zumindest theoretisch. Ein Abriss im Winter wird deshalb zur Vermeidung unbeabsichtigter Tötungen empfohlen.</p>

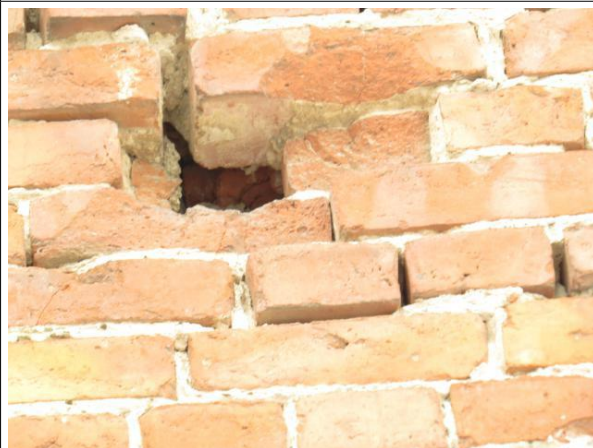
[87]

- Nachweisart	-	Art	-
Besiedlung Eulenvögel	nein	Art	-
Besiedlung Falken	nein	Art	-
Besiedlung Bilche	nein	Art	-
Besiedlung Hornissen	nein	Besiedlung Wespen	nein
Fassade	Ziegelfachwerk, guter Erhaltungszustand [85, 89, 93], einzelne Schäden [87], Plakat auf der Nordseite [89], Südseite gestrichener Mineralputz [94]		
Besiedlung Fledermäuse	nein	Art des Quartiers	-
