# **Orientierende Schadstoffuntersuchung**

- **ehemaliger Bauhof**
- **derzeitige Feuerwache**

## **Marker Weg, Stadt Weener**

Projekt-Nr.: G1611390

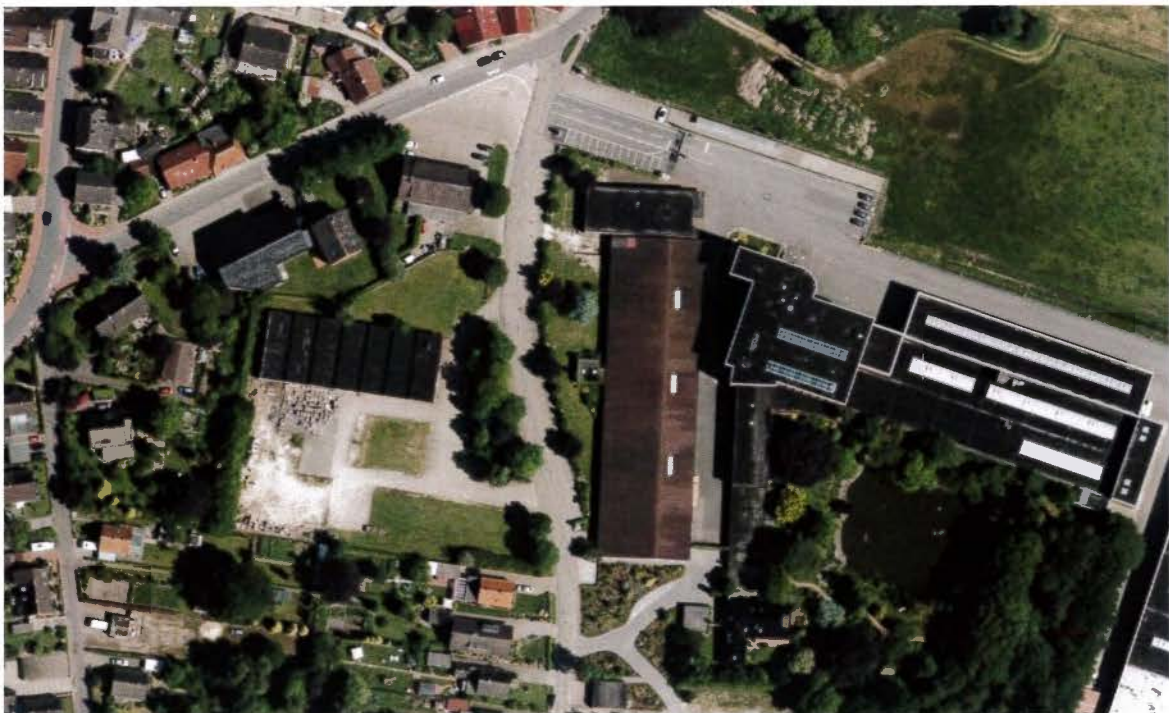
Abbildung 1 Luftbild des Untersuchungsgebiets

Das Luftbild in Abbildung 1 zeigt westlich des sigmoidal, in nord-südlicher Erstreckung verlaufenden Marker Wegs das Gelände des ehemaligen Bauhofs mit Grünflächen und einem Freilager sowie die Fahrzeug- und Werkstatthalle mit angesetztem Bürotrakt. Entlang des Marker Wegs erstreckt sich eine schmale Baum- und Buschinsel, die nur durch die Zu- und Ausfahrten unterbrochen wird.

Nördlich schließt das Gelände der Feuerwache der freiwilligen Feuerwehr Weener an, das sich im Winkel zwischen Marker Weg und Kreuzstraße befindet. Das Gelände der Feuerwache ist bis auf kleine Grünflächen vollständig versiegelt.

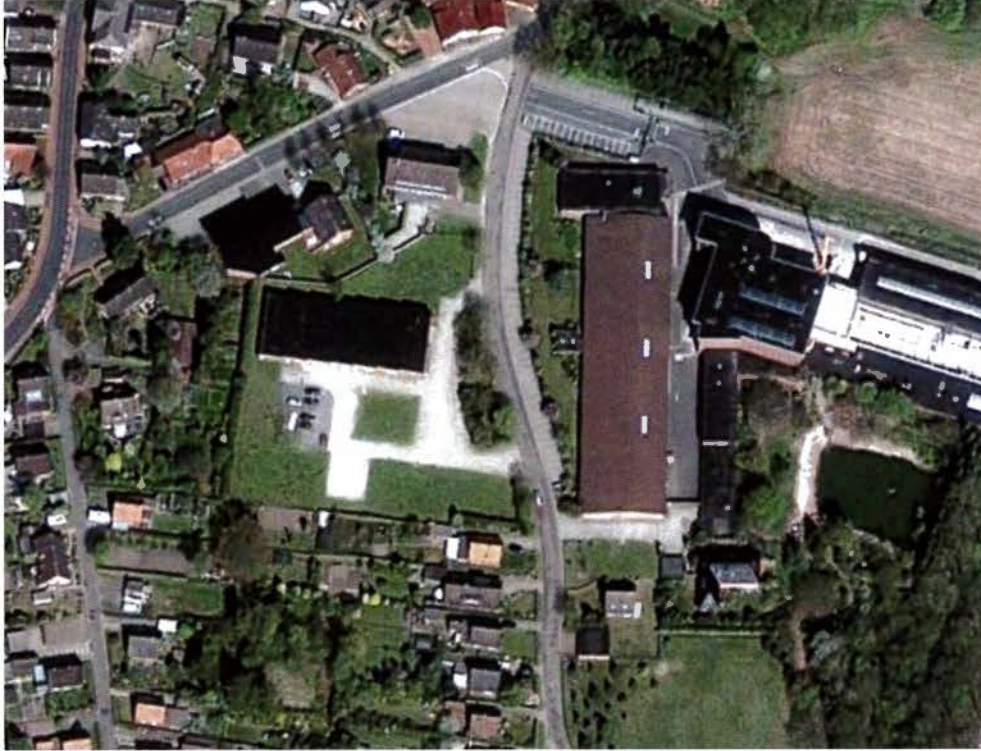
Abbildung 2 Luftbild 25.04.2010

Die folgende Gegenüberstellung der Luftbilder (Abbildung 2 und 3) der Jahre 2010 und 2015 aus Google Earth zeigt die Änderungen der Flächennutzung.

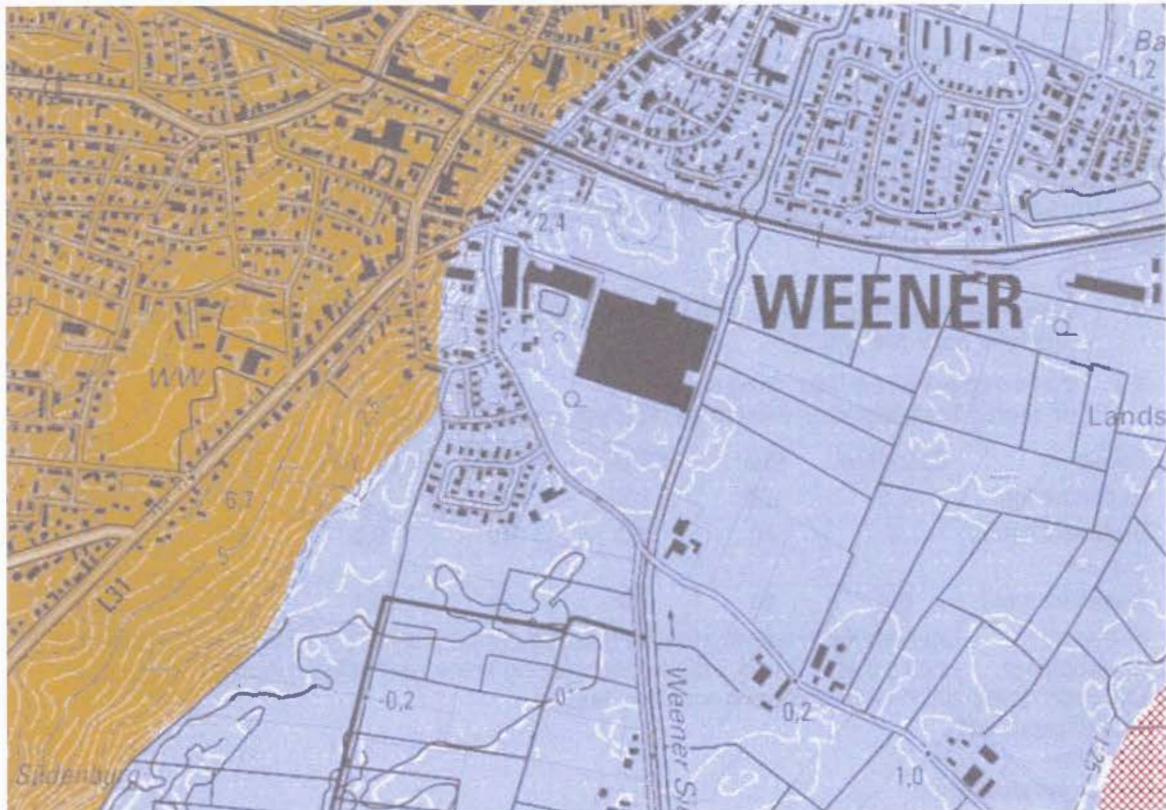
Abbildung 5 NIBIS® Kartenserver (2014): Bodenlandschaften. - Landesamt für Bergbau, Energie und Geologie (LBEG), Hannover

Das Untersuchungsgebiet befindet sich im Übergang der Bodenlandschaft Lehmverbreitungsgebiet der Geestplatten und Endmoränen zu Perimarinem Sedimente der Küstenmarschen. Die Küstenmarschen können hier den Flussmarschen gleichgestellt werden, die durch den Lauf der Ems geprägt werden.

Gemäß diesen Ergebnissen können die erbohrten mittelsandigen Feinsande als Geschiebedecksande des angrenzenden Lehmverbreitungsgebiet interpretiert werden.

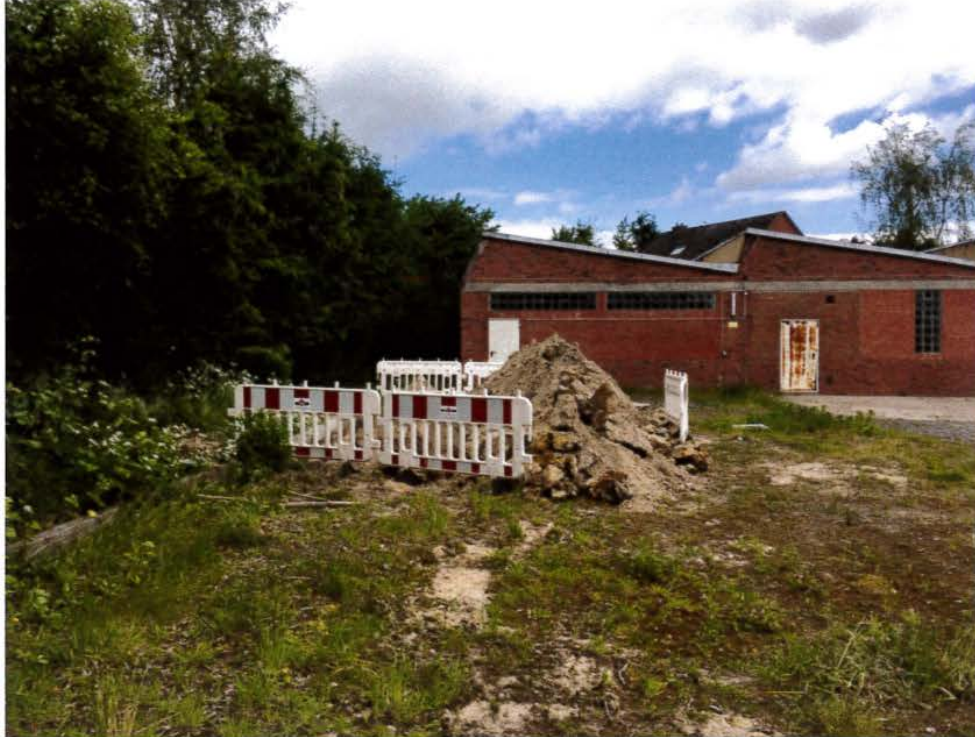
Abbildung 3 Grube in Verlängerung der hinteren Hallenwand

Durch den Auftraggeber wurde der ausgewiesene Bereich aufgegraben. Die folgenden Bilder zeigen die Lage der Grube auf dem Gelände sowie die Grube selbst.

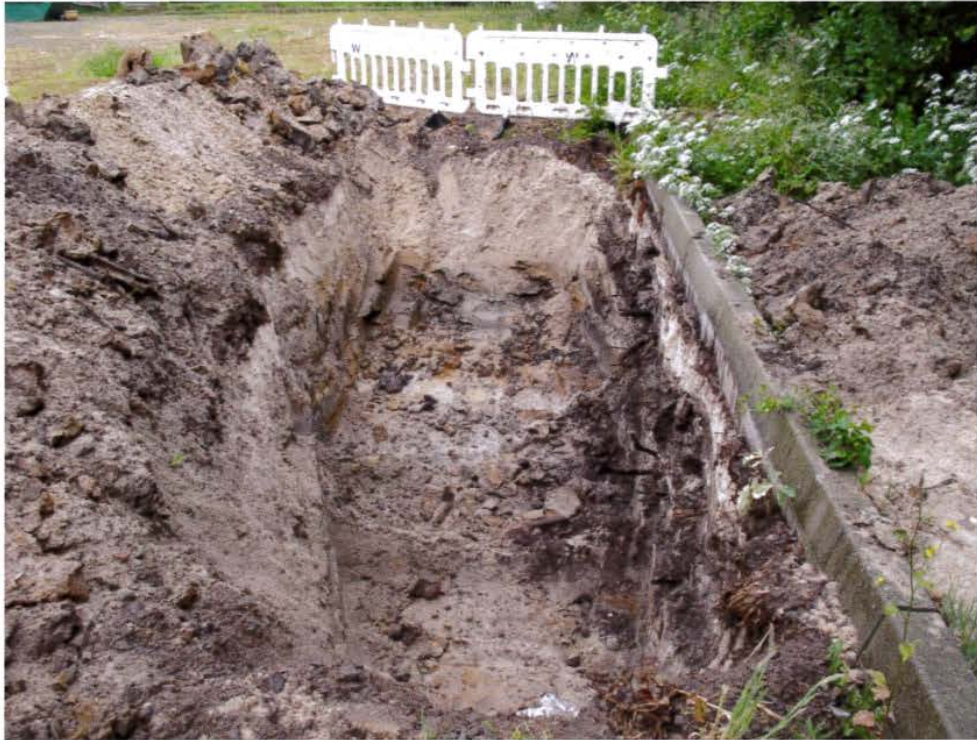
Abbildung 5 Blick in die Grube

Am 08.06.2017 wurde durch einen Mitarbeiter der Geonovo GmbH aus der Grube eine Mischprobe entnommen (s. Probenahmeprotokoll im Anhang). Hierbei konnten organoleptisch keine Auffälligkeiten festgestellt werden.

Am ausgewiesenen Standort des Koaleszenzabscheiders konnte keine schädliche Bodenverunreinigung festgestellt werden.
