Ausgangszustandsbericht

das Kraftwerk der Klingele Papierwerke GmbH & Co. KG
in Weener

Projektnummer: 02-2865

Datum: 08.11.2019

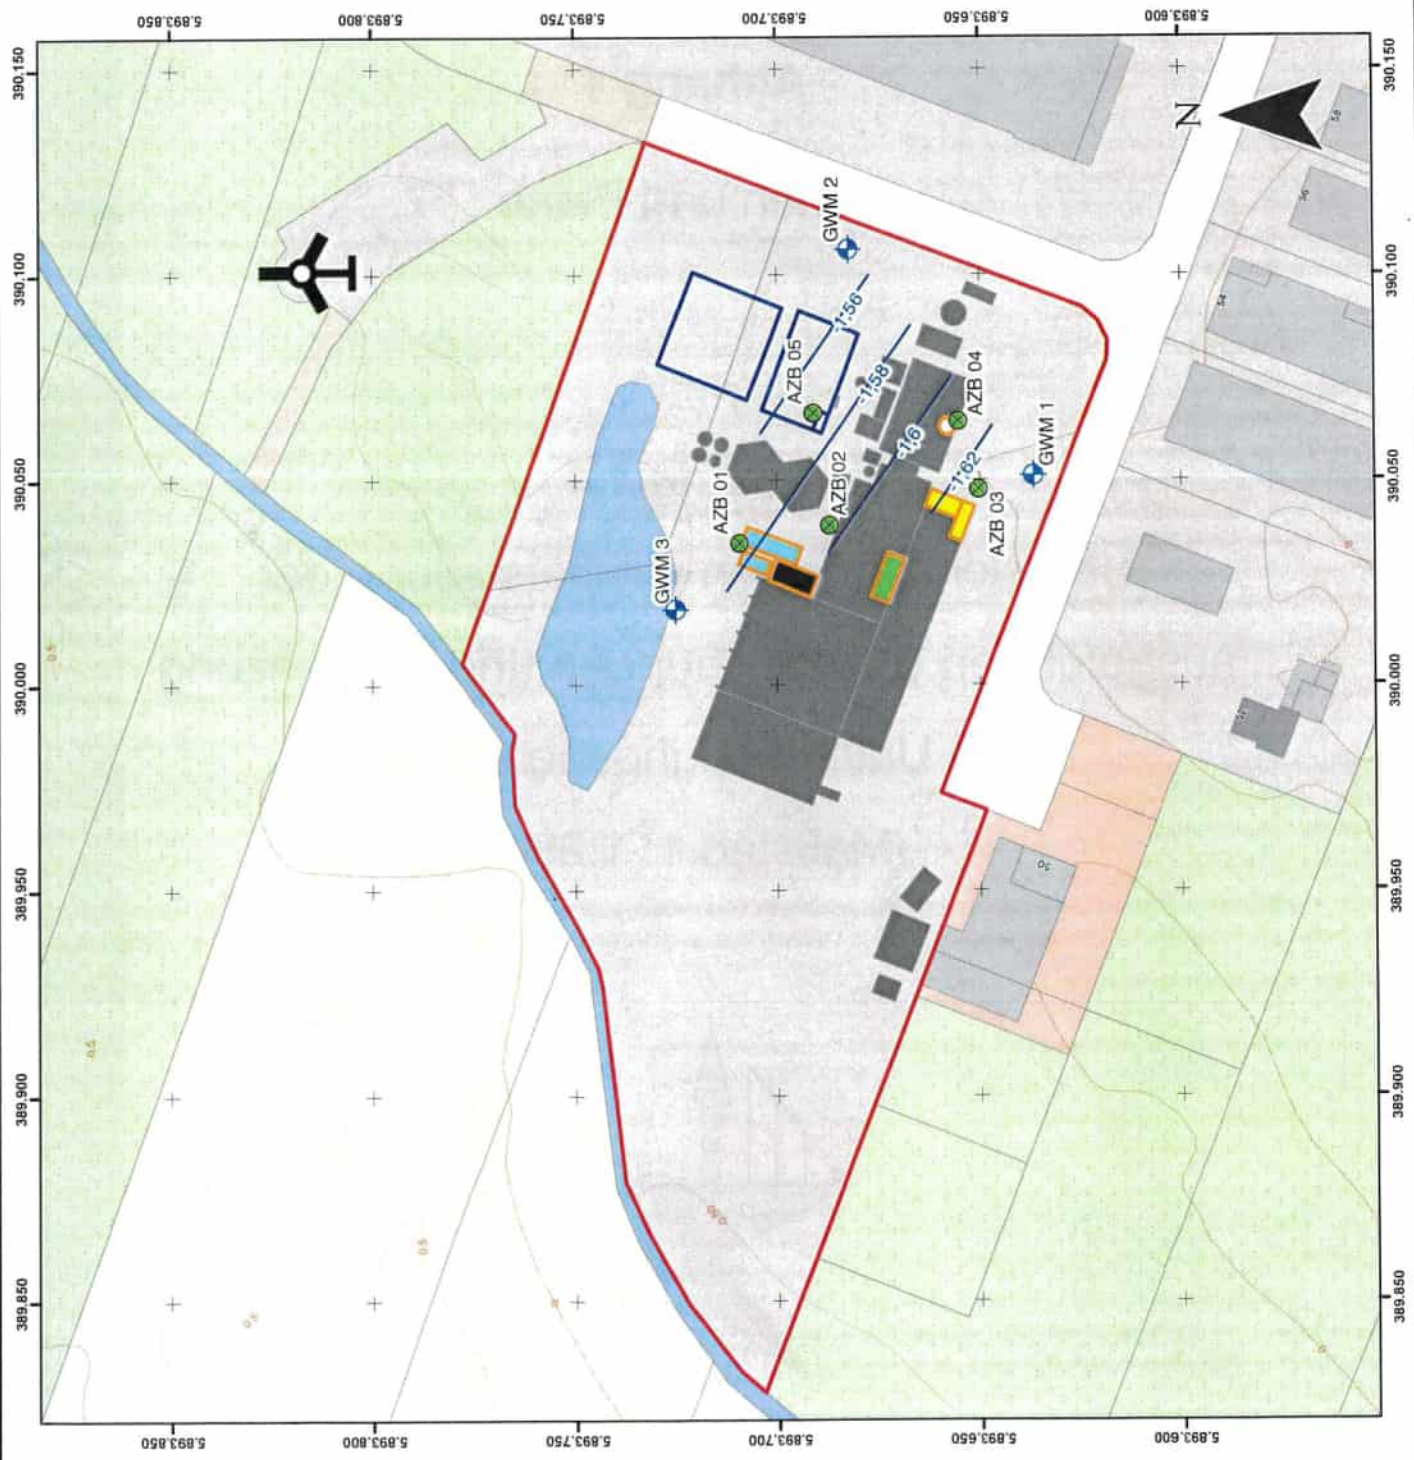
Übersichtslageplan mit Darstellung der
ausgeführten Untersuchungen und Abgrenzung
des Untersuchungsbereiches
(Maßstab 1: 1.250)

- Untersuchungsbereich
- RKS
- GWM
- Grundwassergleichen
- geplanter Neubau: Trafo, Luftkondensator, Turbinenhalle
- Anlieferung/ Tank Salmiakgeist
- Heizöltank
- Lagerung Fineamin 70P
- Trafo
- Weißkalkhydratsilo

Auf dem Betriebsgelände befindet sich das Hauptgebäude mit Kesselhaus, Trafos, Schlacke- und Abkippbunker sowie Schredder. Zudem finden sich ein Luftkondensator, eine Filteranlage, Reststoffsilos sowie eine Waage. Eine detailliertere Darstellung des Standortes und der Abgrenzung des Untersuchungsbereiches gibt Anhang 1.1 wieder.
