**Groninger Straße, Leer ("Bünting-Lager")  
Orientierende Untersuchung**

**Geotechnischer Untersuchungsbericht**

18P333

26.10.2018

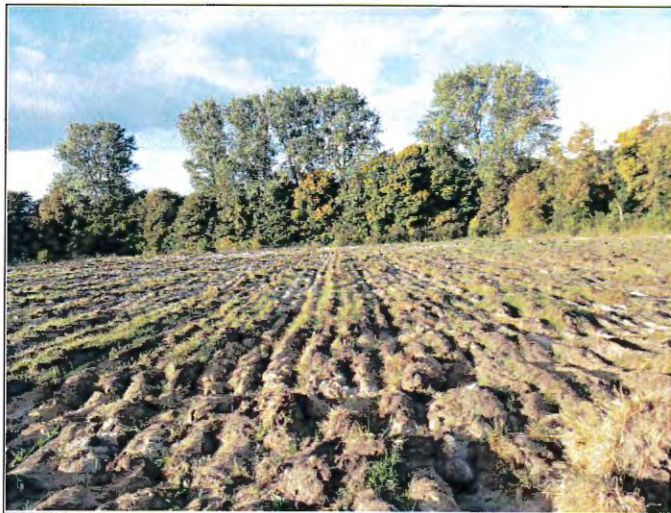
Abbildung 1: Derzeitiger Zustand

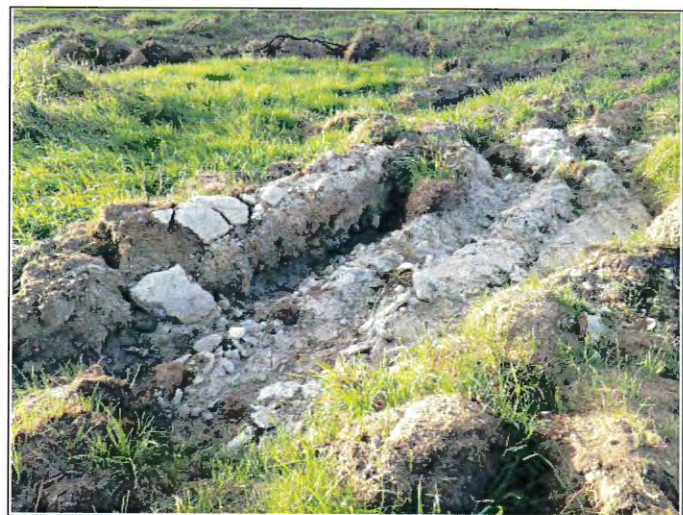
Abbildung 2: Reste von Magerbeton im  
Bereich der ALVF

Die in der Historischen Erkundung ermittelte Altlastenverdachtsfläche, bestehend aus Tanks, Betankungsfläche und Waschplatz wies keine sanierungspflichtige Verunreinigungen auf. Bei Baumaßnahmen in diesem Bereich sollten diese dennoch gutachterlich begleitet werden, um eventuelle Restbelastungen zu erfassen.

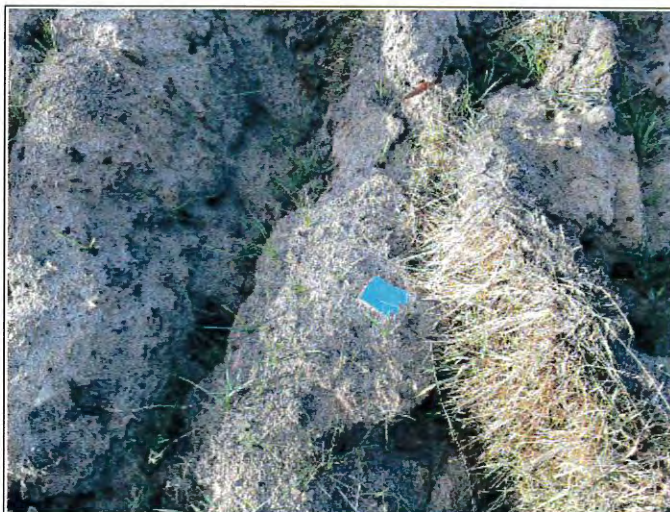
Aufgrund des Abbruchs des Lagers und der umgebenden Verkehrsflächen befinden sich in den obersten Bodenschichten Reste von Ziegel, Beton und anderen Baustoffen, die als nicht altlastenrelevant gelten, jedoch den Eindruck der Fläche bestimmen. Da im Zuge der Bebauung die Freiflächen mit Oberboden angefüllt werden, werden keine weiteren Maßnahmen notwendig. Falls bei der Erschließung Aushubböden anfallen, sind diese ordnungsgemäß zu

Abbildung 3: Abbruchreste

deklarieren.
