**Groninger Straße, Leer ("Bünting-Lager")  
Orientierende Untersuchung**

**Geotechnischer Untersuchungsbericht**

18P333

16.07.2019

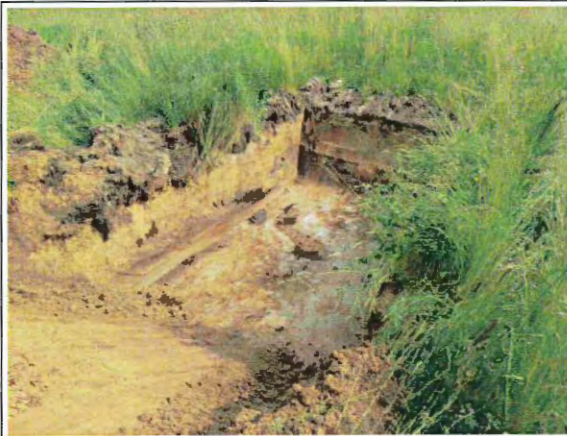
Abbildung 1: Schurf 1

| | Schurf 1 | Schurf 2 | Schurf 3 | Schurf 4 | Schurf 5 | Schurf 6 |
|---|---|---|---|---|---|---|
| „schwarze Schicht“ | - 0,8 m<br>(keilförmig<br>bis 1,3 m) | - 0,8 m<br>(Linsen) | - 1,0 m<br>(Linsen) | - 0,9 m | - 0,75 m<br>(Linsen) | - 0,8 m |

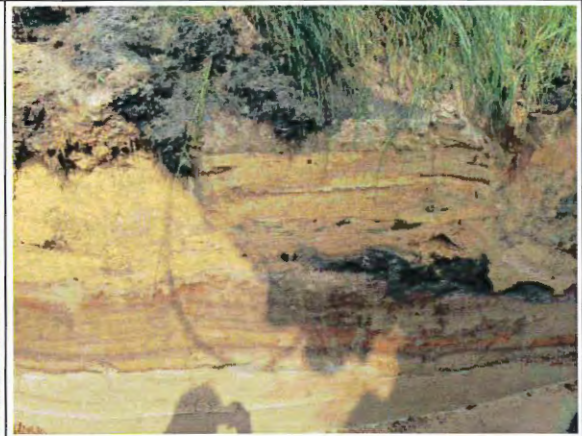
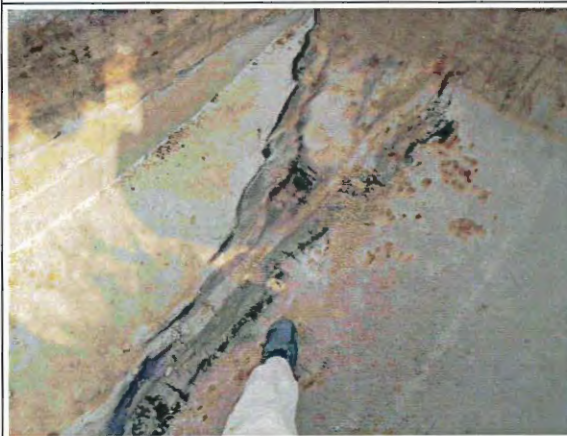
Darunter folgt flächig eine „schwarze“ organische Schicht mit Mächtigkeit zwischen 5 cm bis 10 cm, bei der es sich um einen ehemaligen Oberboden handeln kann. Darunter befinden sich die im NIBIS-Kartenserver angeführten wechsellagernden Geschiebedecksande, die bereichsweise mit Torf durchsetzt sind.

Die Probe aus dem Schurf 1 liegt mit 580 mg/kg im unteren Prüfwertbereich der LAWA-Liste.

Da der Schurf 1 von anderen Beprobungspunkten umgeben ist, die keine Hinweise auf eine Verunreinigung zeigen, kann von einer sehr kleinräumigen Kontamination ausgegangen werden, die keinen weiteren Handlungsbedarf nach sich zieht.

Abbildung 2: schwarze Schicht, Schurf 1

Abbildung 3: schwarze Schicht, Schurf 1

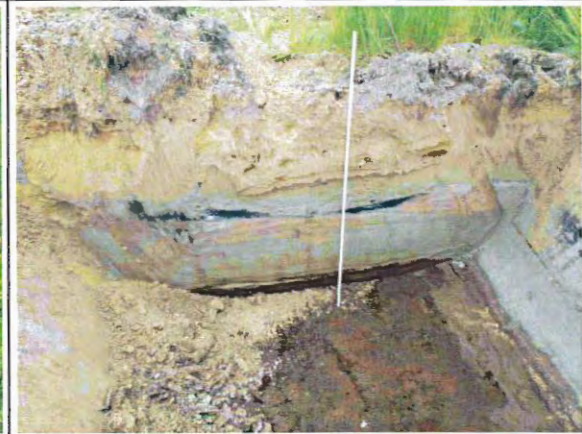
Abbildung 6: Schurf 3, Torf

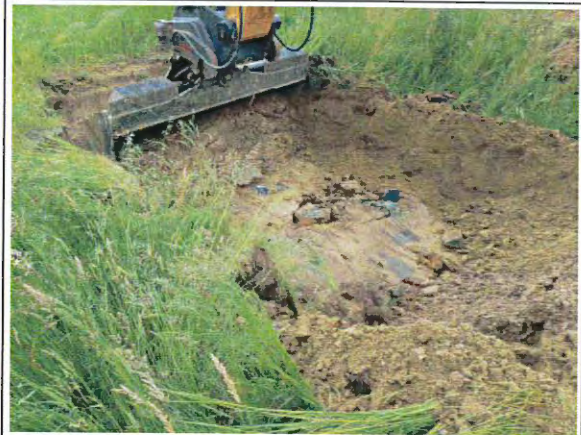
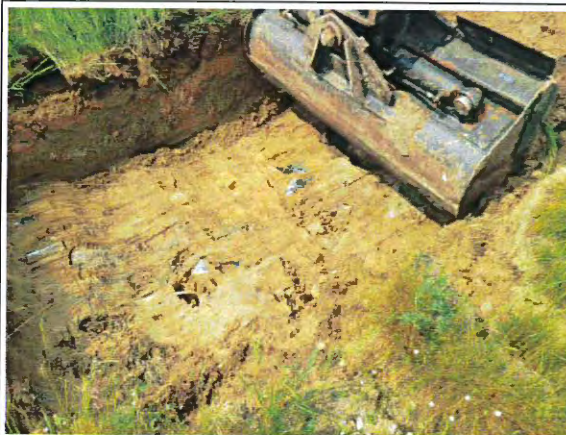
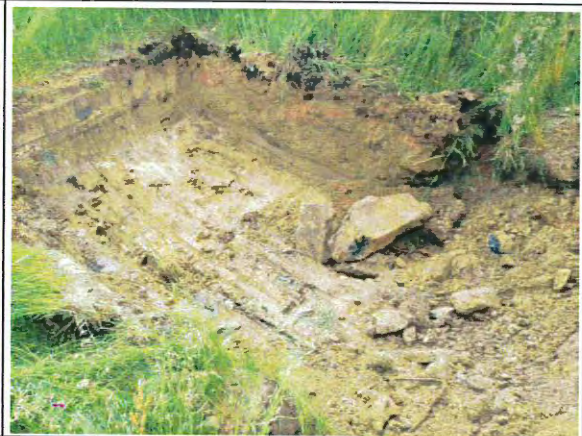
Allgemein befinden sich unter einer rd. 0,15 m mächtigen Oberbodenschicht unterschiedlich farbige Sande (ocker, braun, beige) einer Auffüllung, die im Bereich des Schurf 6 mit Bauschutt versehen sind.

Abbildung 10: Schurf 6, Bauschutt

Abbildung 11: Schurf 6, Bauschutt

Abbildung 12: Schurf 6, Bauschutt
