Gebäudeuntersuchung

zum Zweck der artenschutzrechtlichen Risikobewertung
durch Bau-/Abrissmaßnahmen

Objekt Gebäudebestand im Geltungsbereich des
 Bebauungsplanes 140 B "Steintoranger-Rathaus"

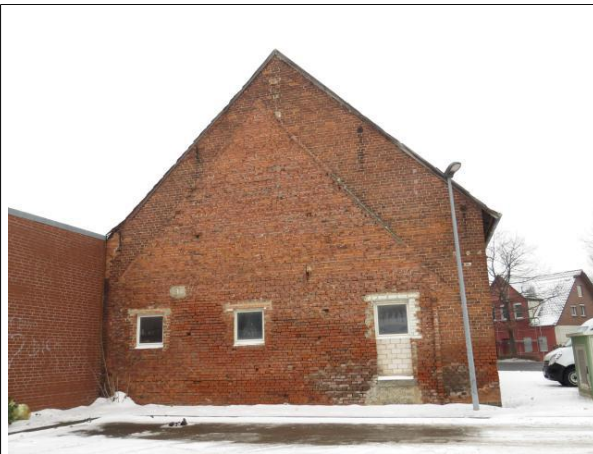
[85]

- Nachweisart	-	Art	-
Besiedlung Eulenvögel	nein	Art	-
Besiedlung Falken	nein	Art	-
Besiedlung Bilche	nein	Art	-
Besiedlung Hornissen	nein	Besiedlung Wespen	nein
Fassade	Ziegelfachwerk, guter Erhaltungszustand [85, 89, 93], einzelne Schäden [87], Plakat auf der Nordseite [89], Südseite gestrichener Mineralputz [94]		
Besiedlung Fledermäuse	nein	Art des Quartiers	-
