Gutachterliche Stellungnahme

zu einem Eschenbestand am Osseweg in Höhe des Verbraucher-
marktes Multi-Süd, Stadt Leer

Leer, Oktober 2011

Dipl.-Ing. Wolfgang Buhr

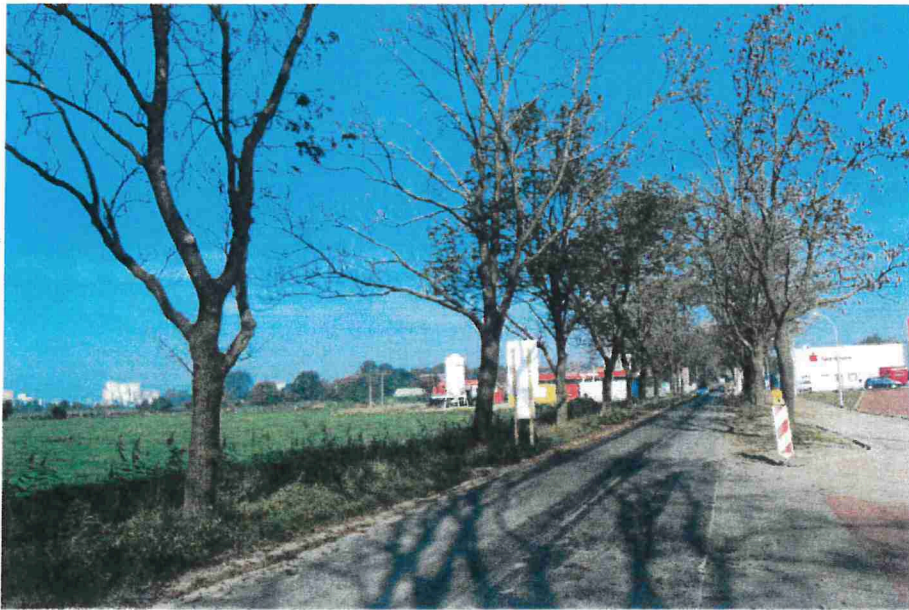
Foto 1: Blick von Süden auf den untersuchten Abschnitt der Eschenallee am Osseweg; rechts aktuell ausgebauter Fuß- und Radweg, links Graben parallel zur Straße; die angrenzenden Grünlandflächen sind Erweiterungsflächen des Verbrauchermarktes Multi-Süd

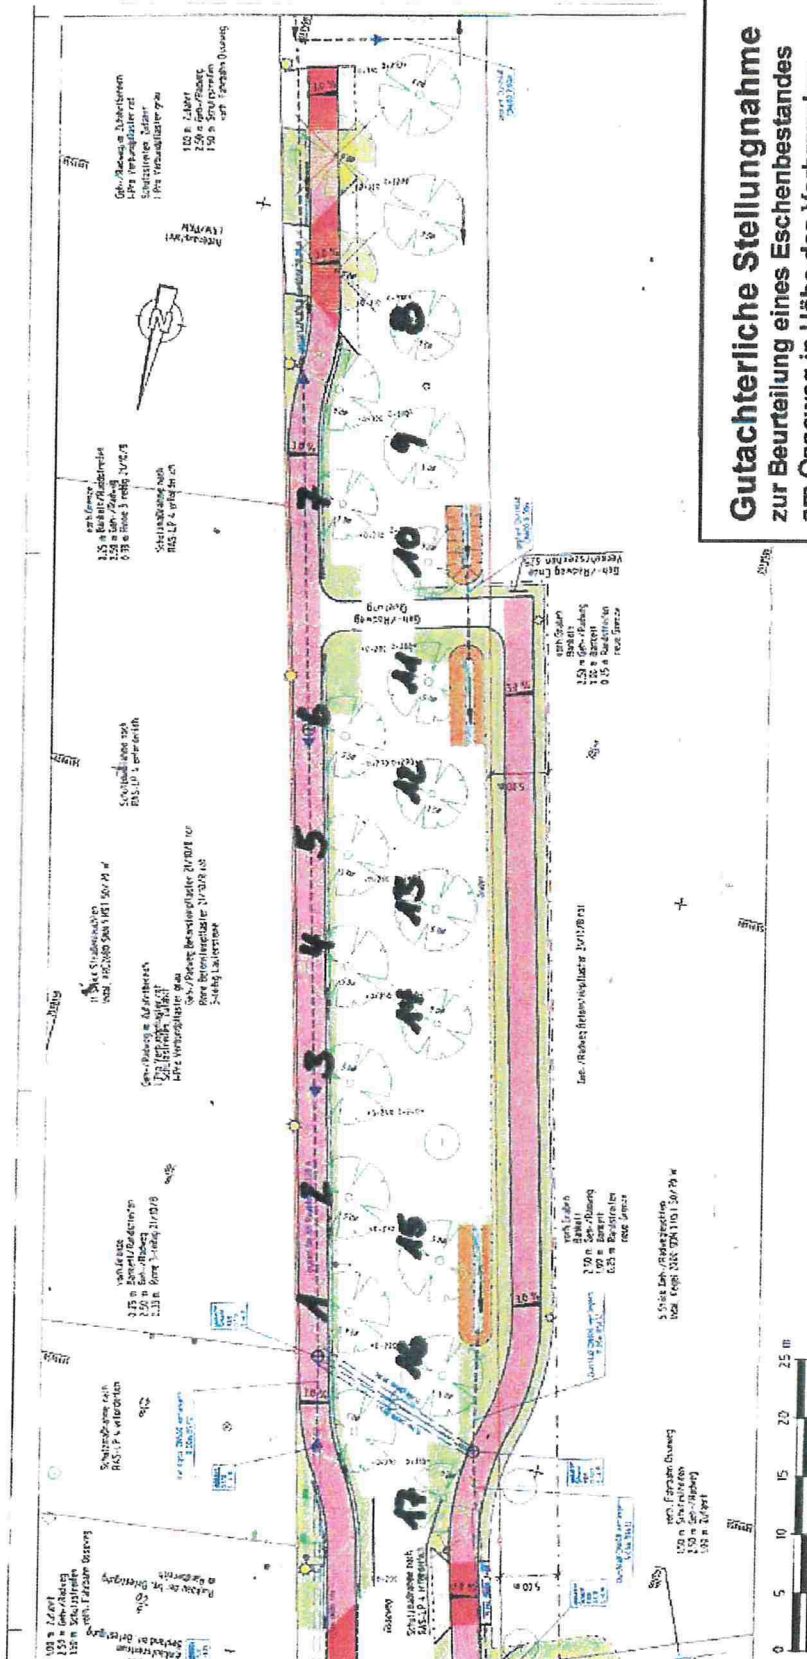
Anlage 1: Darstellung der Baumstandorte

1 Nummerierung der Standorte der begutachteten Eschen
